Avec la restauration du temple, le passé ressurgit

SAINT-BLAISE La première étape de rénovation s'est achevée. Le portail de la tour est désormais protégé par un auvent, comme en 1872.

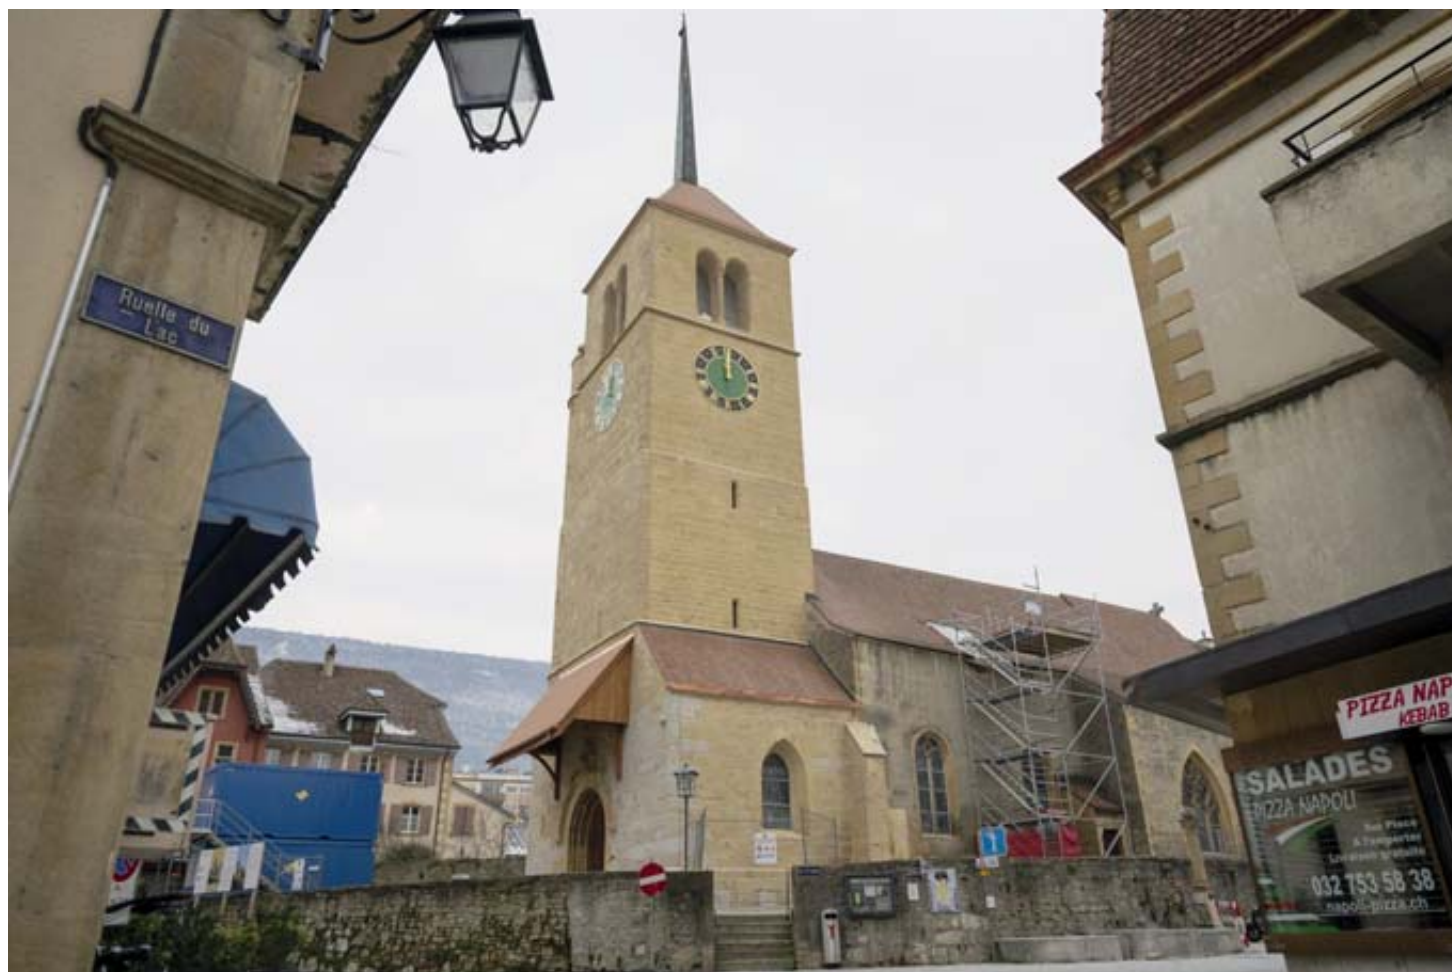
La première étape de la rénovation du temple est terminée. La tour arbore à nouveau la belle couleur jaune ocre de la pierre d'Hauterive.

→ Entourée d'échafaudages depuis le printemps dernier, la tour du temple de Saint-Blaise, bâtie en 1516, est à nouveau visible. La première étape de l'importante restauration de cet édifice, propriété des communes d'Hauterive et de Saint-Blaise, s'est achevée fin décembre 2022.

Après un nettoyage doux, la façade du temple arbore à nouveau la belle couleur jaune ocre de sa pierre d'Hauterive. Elle présente surtout un auvent destiné à protéger le portail des intempéries. Les tuiles du clocher, la

ferblanterie et la charpente ont été entièrement restaurées. Quant aux cloches et à leur support, leur rénovation est en cours.

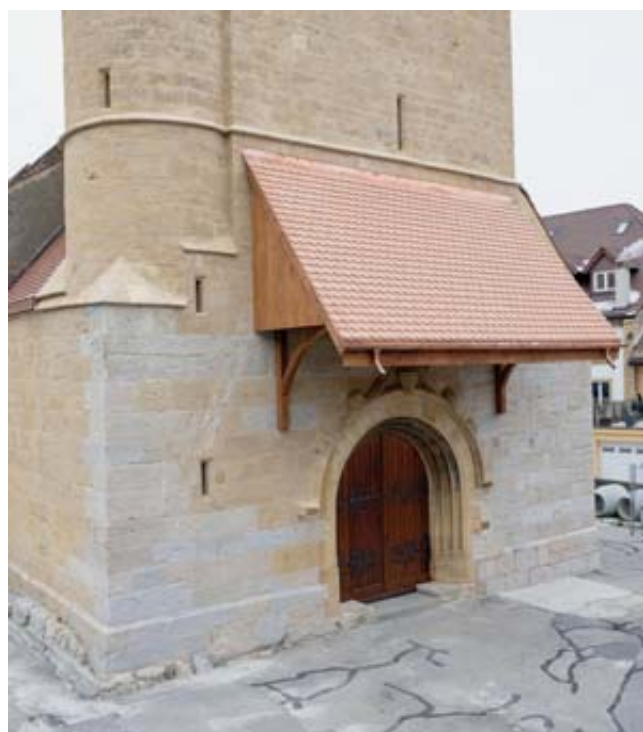
1. UN AUVENT, COMME À L'ÉPOQUE!

C'était une surprise pour bon nombre de villageois lorsque la tour a été libérée de ses échafaudages. Un auvent flamboyant neuf a fait son apparition contre la façade sud du clocher.

Durant plus de 150 ans, le portail du temple a été exposé aux intempéries. «La pierre taillée a beaucoup souffert. L'auvent permettra de réduire le processus de dégradation du portail et des moulures, mais aussi d'abriter les visiteurs à la sortie.»

Le nouvel auvent, en bois de sapin et recouvert des mêmes tuiles que celles du clocher, est l'œuvre de l'entreprise Tschäppät et Moret, à Cornaux. Il a été réalisé selon les plans du plus ancien auvent connu, une version moins massive que celle de l'avant-toit démonté en 1872.

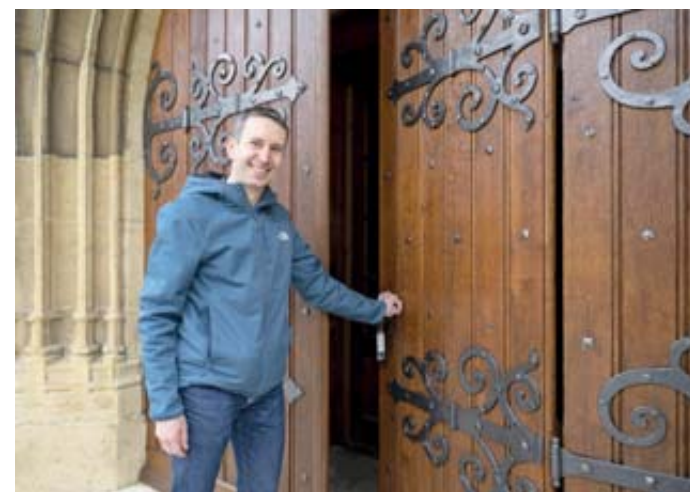
2. UNE RESTAURATION FAITE DE DÉFIS

Selon le responsable du chantier, ce sont surtout les murs du temple qui étaient en piteux état. «Lors de la rénovation de 1949, un mortier au ciment avait été utilisé. Il ne laissait pas respirer les façades, provoquant de la moisissure et des fissures.»

La grande porte d'entrée du temple a été restaurée par un artisan de Nods. «Le résultat est très beau», se réjouit l'architecte Silas Liechti (en photo), du bureau MSBR Nouvelle Génération à La Chaux-de-Fonds, spécialisé dans la rénovation des bâtiments historiques.

L'une des difficultés de la restauration a consisté à retrouver de la pierre d'Hauterive, afin de remplacer les blocs fissurés.

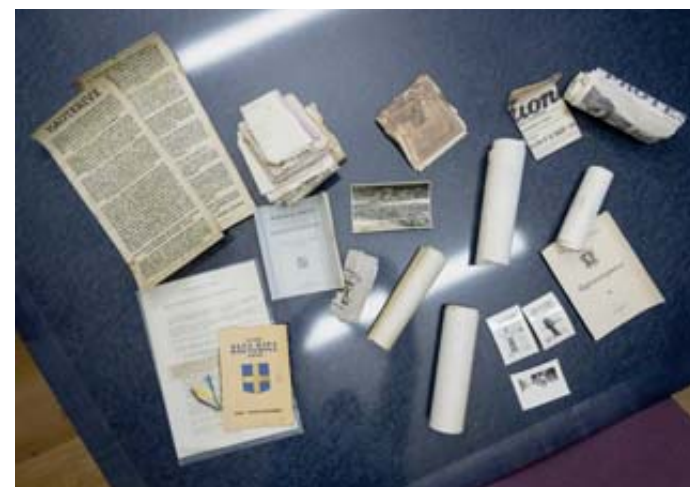
3. DOCUMENTS HISTORIQUES DANS LE COQ

Frappé par la foudre et attaqué par la corrosion, le coq de 1949 trônant au sommet de l'édifice sera remplacé par un nouveau galvanisé, forgé par un apprenti de l'entreprise Käslin, à Corcelles. Lorsqu'il a été retiré cet automne, le coq usé a révélé quelques surprises. Des documents (en photo) datant de 1949, et d'autres de 1878, se trouvaient à l'intérieur du volatile et dans la boule située juste au-dessous. Il s'agit de journaux de l'époque, de règlements des communes de la paroisse, de photographies du village, ou encore de portraits des ferblantiers ayant œuvré à cet ouvrage.

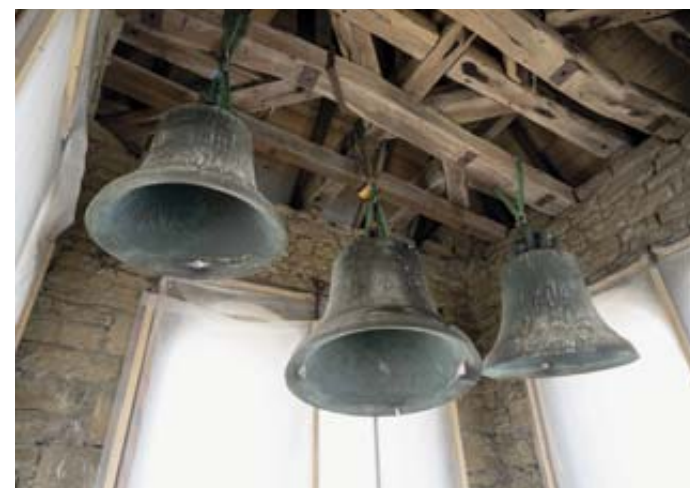
4. UN NOUVEAU BEFFROI POUR LES CLOCHES

Les travaux de rénovation du temple de Saint-Blaise étaient urgents: une des trois cloches menaçait de se décrocher en raison de l'état de dégradation du beffroi, la structure en acier qui les soutenait.

Le beffroi a été transporté en Argovie, dans l'entreprise spécialisée Rüetschi. «Il n'est pas récupérable. Il faudra en reconstruire un nouveau, soit en acier, soit en bois», indique l'architecte responsable du chantier.

La fonderie de cloches Rüetschi est également chargée de la restauration des horloges du temple et de leur mécanisme. «Le beffroi sera remis en place cette année. Nous restaurerons alors les cloches, sur place, puis nous remettrons en fonction les horloges.»
